Perfil de la cuenca del Río Cuajiniquíl, La Cruz

Proyecto Corredor Seco Centroamericano—UCREA

Este producto es parte del proyecto B7286 de la Vicerrectoría de Investigación de la Universidad de Costa Rica: "Funding proposal for the advancing development and climate change resilience in the Central American Dry Corridor: translating science into policy in Guanacaste, Costa Rica, an interdisciplinary, international collaboration" Investigador principal: Dr. Hugo Hidalgo León.
Perfil de la cuenca a cargo de: Geólg. Jorge Andrey Rodríguez Romero y M.Sc. Paula Marcela Pérez Briceño; con el apoyo de los estudiantes del curso de GF0107-Ordenamiento del Espacio Agrícola y Rural (I-2018) de la Escuela de Geografía a cargo del profesor, Dr. Víctor Cortés.

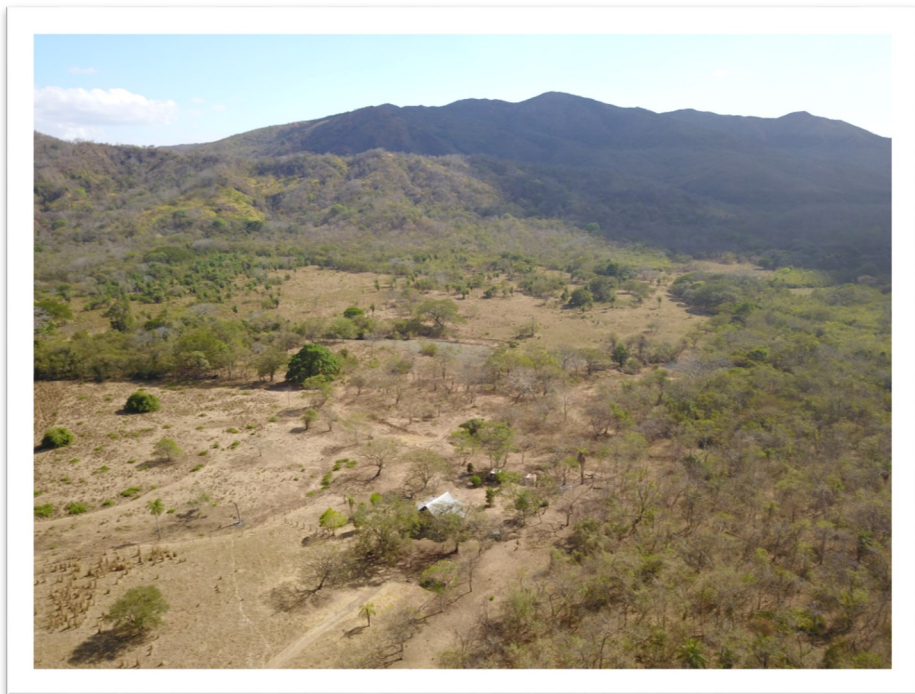
Relictos de especies de bosque trópico seco, con presencia de gramíneas naturales. Raíces pivotantes a causa del estrés hídrico.

Infiltración por agrietamiento de la roca. Una alta y rápida escorrentía superficial a causa de las altas pendientes. Se encuentra sujeto al ciclo anual de lluvias. Recarga de agua a los mantos acuíferos y extracción de leña.

Predominan los árboles que por la estacionalidad se observan secos y con pocas hojas.

Pie de monte, acumulación de rocas que favorecen la infiltración de los mantos acuíferos.

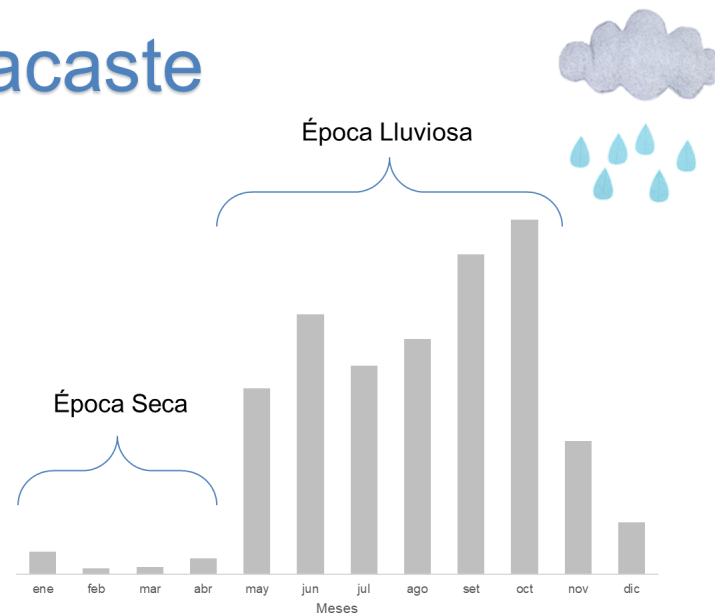
Lluvia en Guanacaste

Total de lluvia= 1800 mm

Distribución Desigual

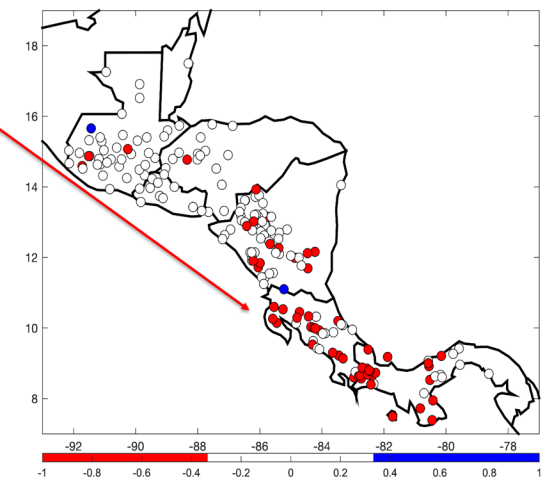
Tendencias en América Central de ARIDEZ (1970-1999)

Guanacaste **SI** presenta cambios en la aridez.

Se está poniendo más árido

- Tendencia hacia más árido
- No hay cambios en aridez
- Tendencia hacia menos árido
